Comune di Bolzano
Stadtgemeinde Bozen

5.7 Ufficio Geologia, Protezione civile ed Energia
5.7 Amt für Geologie, Zivilschutz und Energie

| OGGETTO UBICAZIONE | CEDIMENTO DELLA PASSEGGIATA VIRGOLO – CASTEL FLAVON | | |

**UFFICIO GEOLOGIA, PROTEZIONE CIVILE ED ENERGIA
PROTOCOLLO DI SOPRALLUOGO**

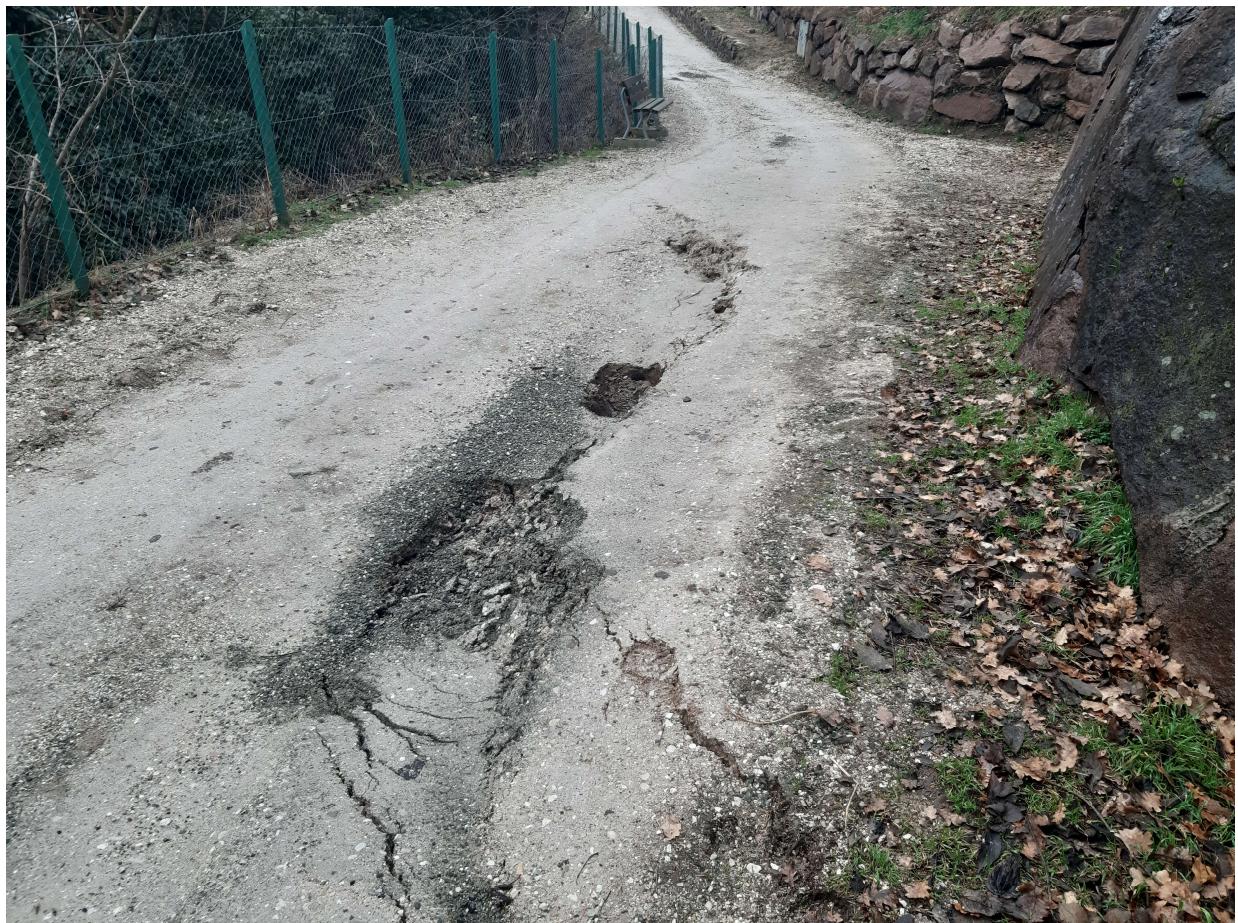
Un tratto della passeggiata Virgolo – Castel Flavon sta cedendo, per una lunghezza di ca. 20 mt, una larghezza di ca. 3 mt ed una profondità di 35 cm. Si tratta del primo tratto dell'argine paramassi realizzato dal Corpo Forestale.

Cedimento della passeggiata

- a) Esecuzione di uno studio geologico: no
b) Necessità di elaborati progettuali: no
c) Direzione lavori geologica degli interventi: no
- Ripristino delle terre armate e della sede della passeggiata
