BETREFF / OGGETTO
LAGE / UBICAZIONEColata detritica e caduta massi
S.C. via Calvario e binari ferroviari linea del Brennero
Loc. Virgolo – Com. di BolzanoGEOLOGISCHER
BEREITSCHAFTSDIENST
BEGEHUNGSPROTOKOLLSERVIZIO REPERIBILITÀ
GEOLOGICA
PROTOCOLLO DI SOPRALLUOGO

DATUM PROTOKOLL DATA VERBALE	10.12.2020	DATUM LOKALAUGENSCHEIN DATA SOPRALLUOGO	05.12.2020	UHRZEIT ORARIO	23.00
EV. WEITERE LOKALAUGENSCHEINE EV. ULTERIORI SOPRALLUOGHI	06.12.2020; 07.12.2020; 10.12.2020

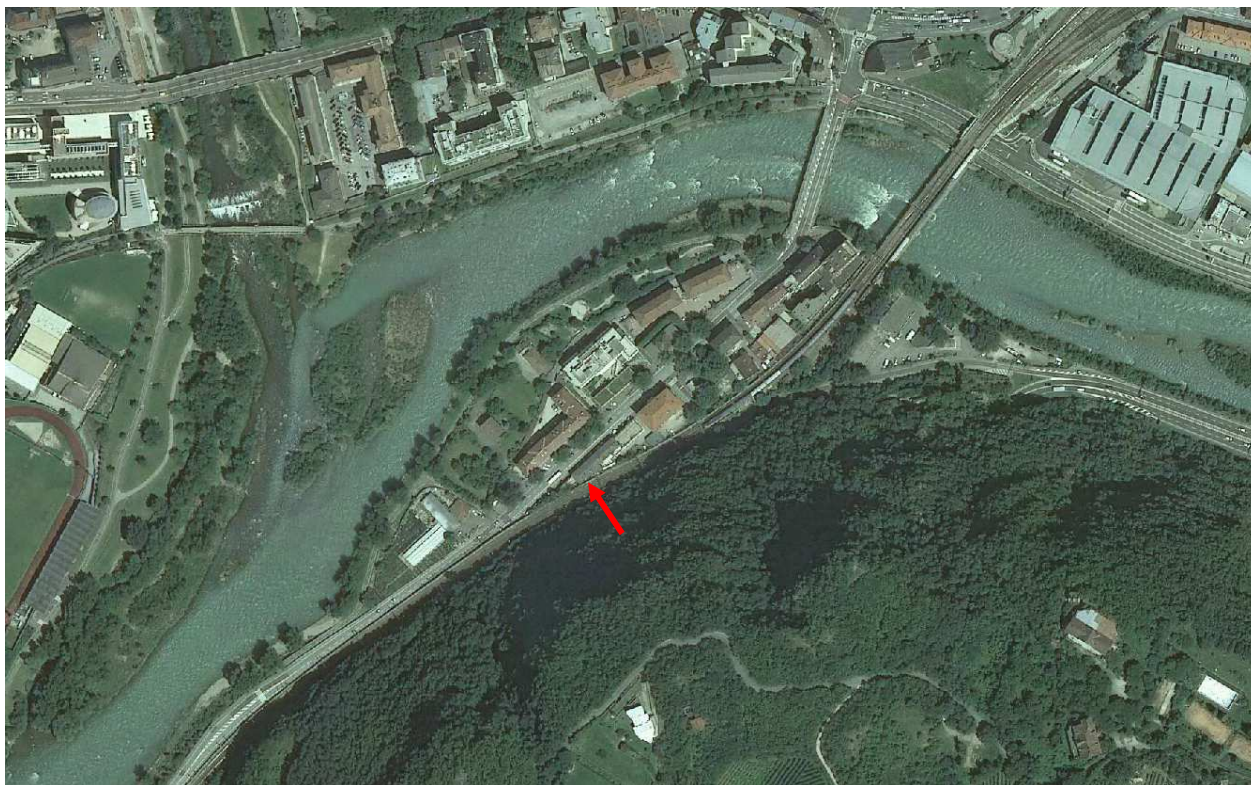
1. GEOGRAPHISCHE ÜBERSICHT / COROGRAFIA

In rosso canalone di distacco

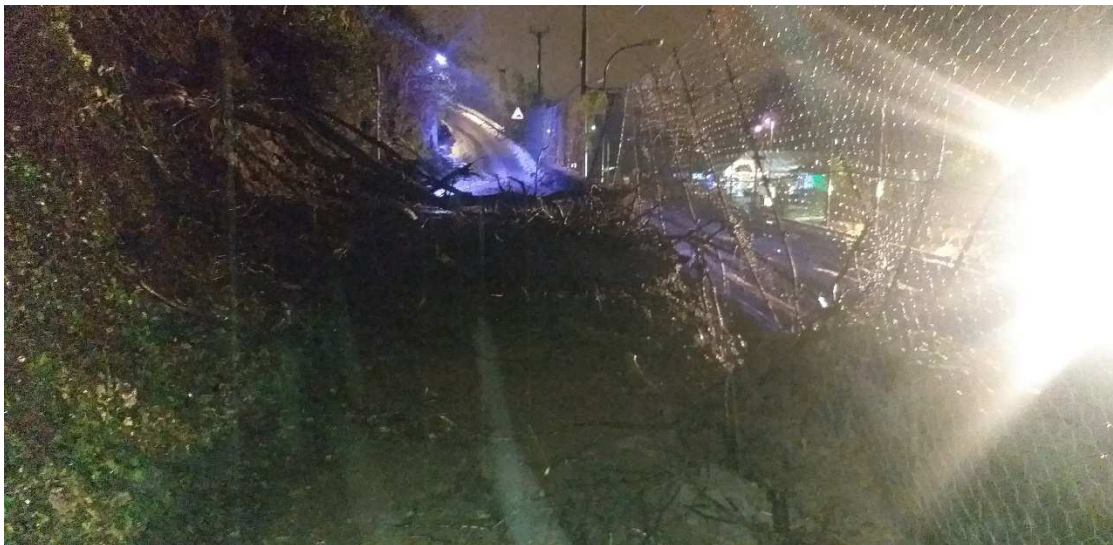
Foto 1: ore 00.35 del 6 dicembre. Materiale franato su via Calvario

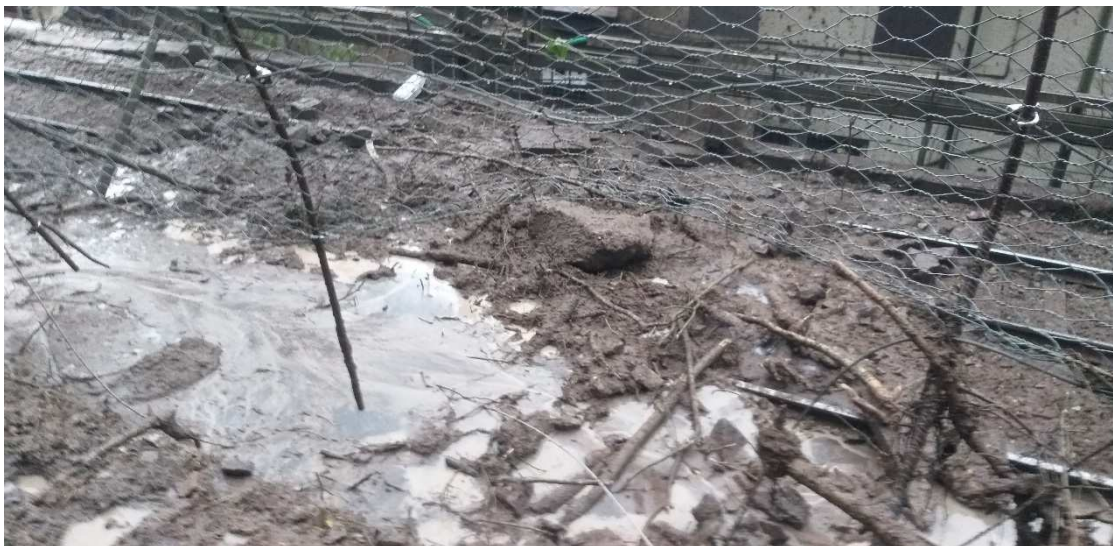
Foto 2: ore 8.43 del 6 dicembre. Materiale franato sui binari

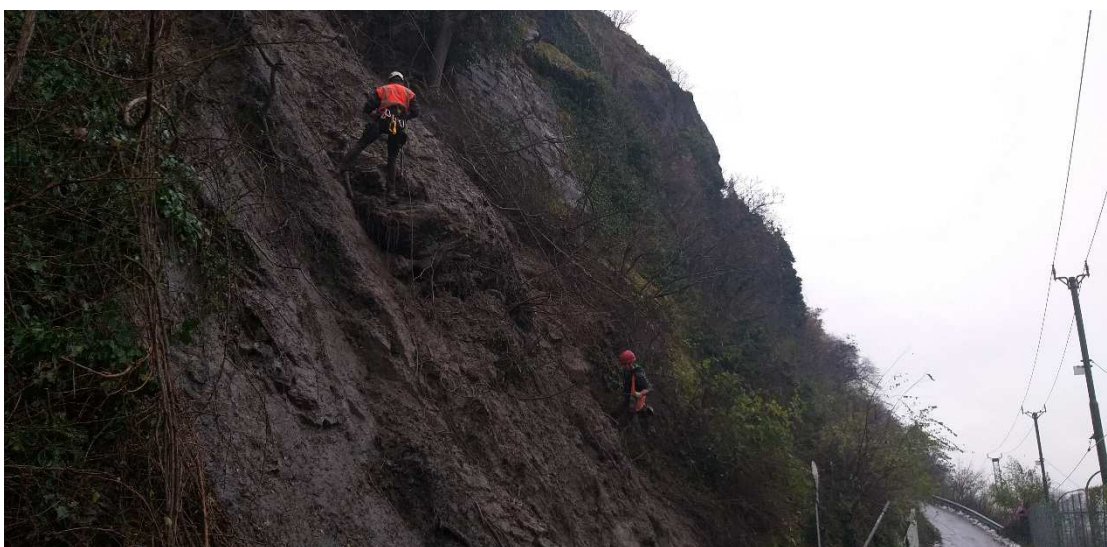
Foto 3: ore 9.45 del 7 dicembre. Inizio lavori di disaggio (conclusione della prima calata)

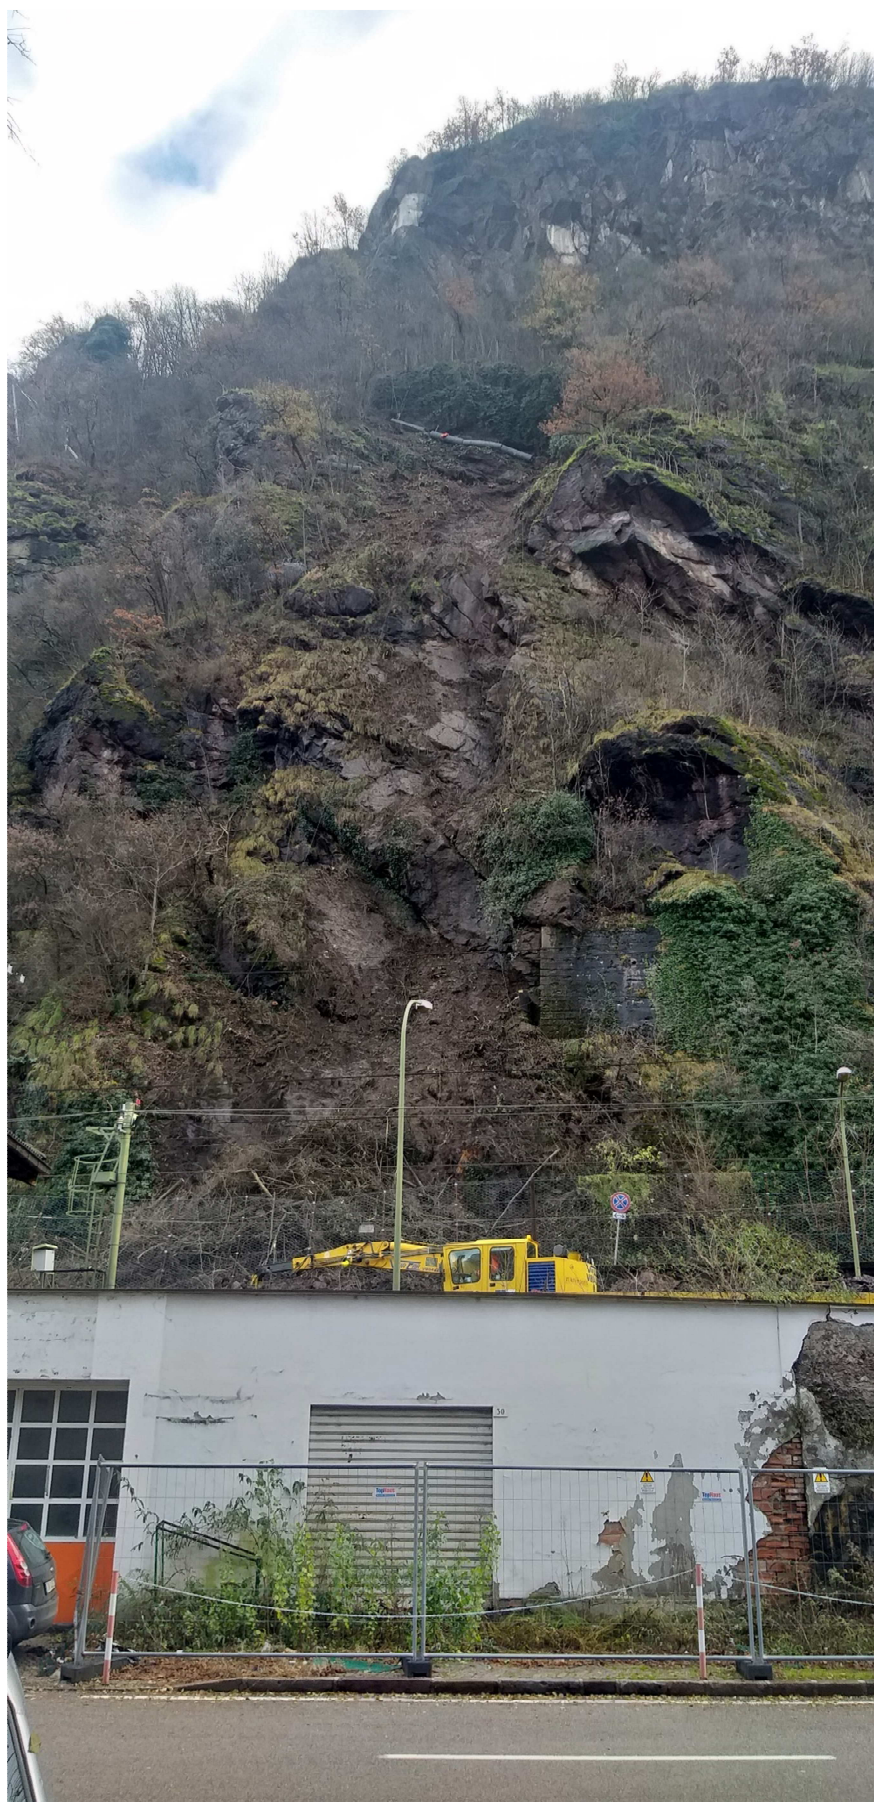
Foto 4: ore 12.30 del 10 dicembre. Presenza dei rotoli di rete in testa alla frana. Presenza al piede del canalone del materiale disgaggiato e del legname tagliato. Iniziati i lavori di rimozione del materiale sui binari da parte di RFI
