Cambiamento climatico: gli effetti sull'ambiente naturale in Alto Adige dal punto di vista idrogeologico

Volkmar Mair

Klimawandel: Die Auswirkungen auf die Umwelt in Südtirol aus hydrogeologischer Sicht

Bolzano - Bozen, 22/01/2020

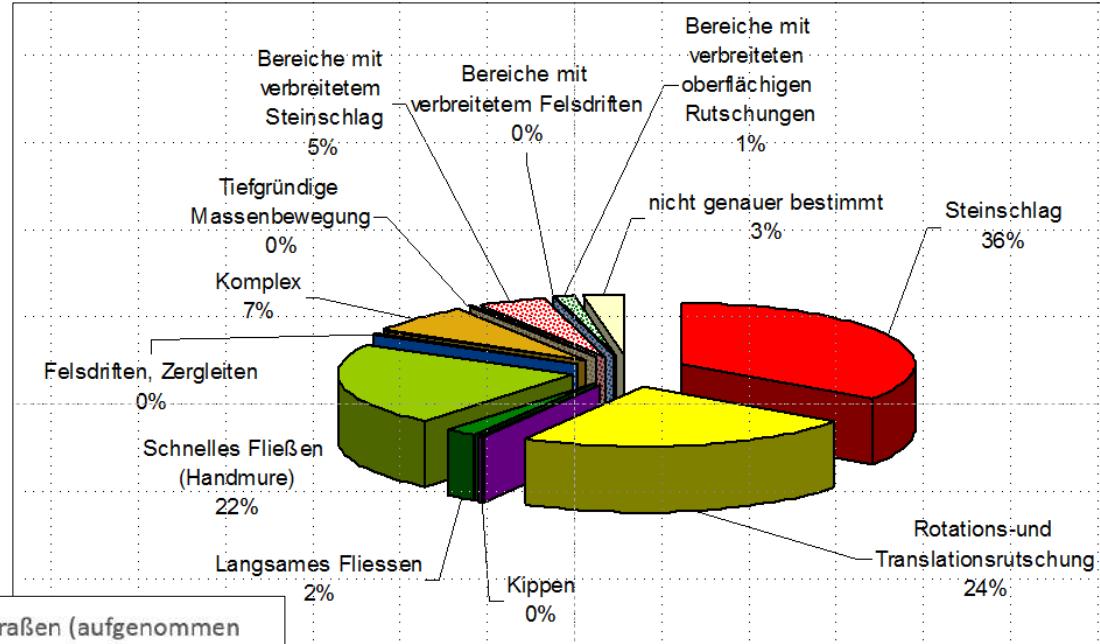
Ereignisse nach Typ entlang von Staats- und Landesstraßen (aufgenommen durch den geologischen Bereitschaftsdienst)

■ Stein- und Blockschlag, Felssturz

■ Rutschung, Hangmure

■ Murgang, Überschwemmung, Übersarung, Erosion, Lawine ■ Sonstiges: Windwurf, Setzung, Rissbildung o.Ä.

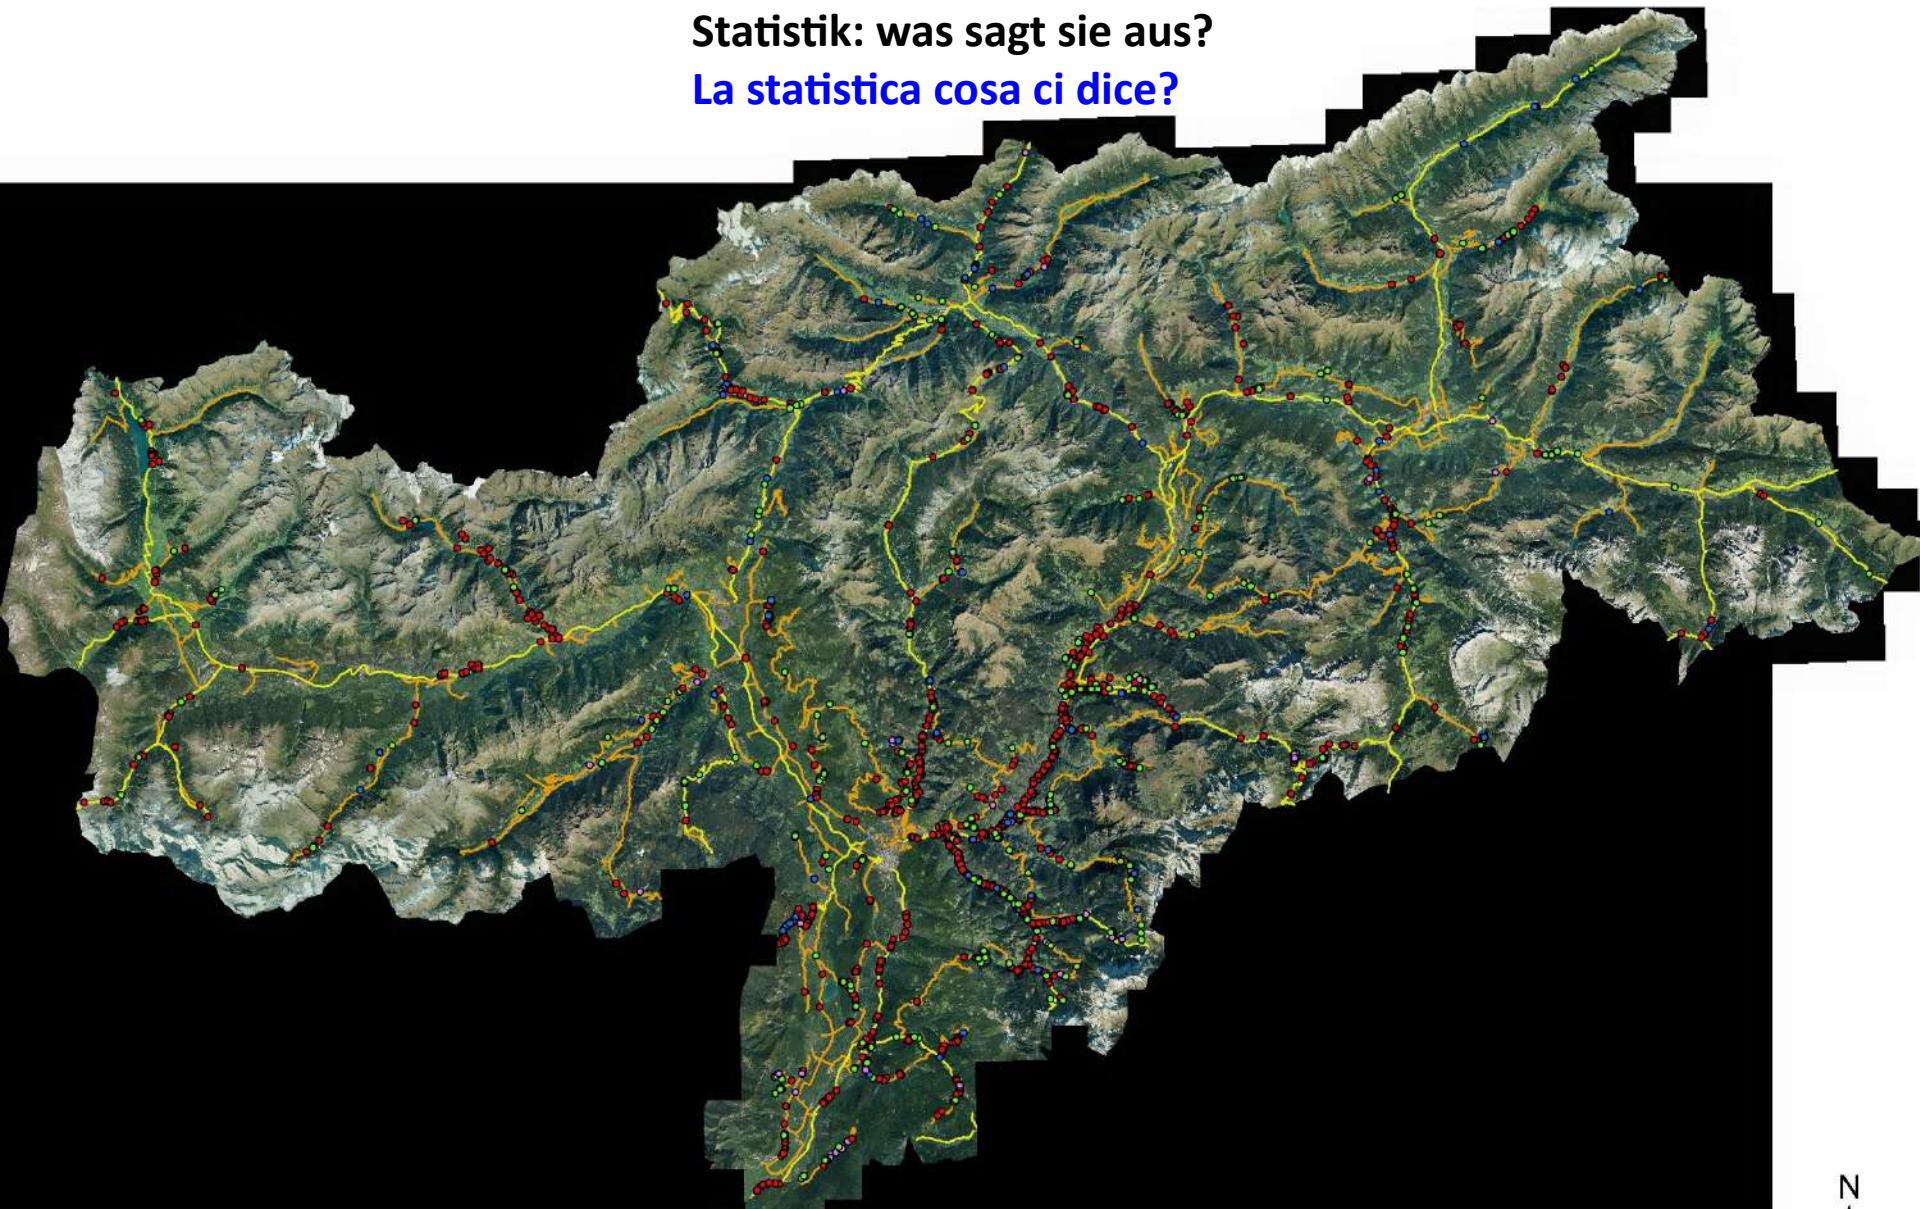
— Staatsstraße S.S.

● Stein- u. Blockschlag, Felssturz

● Murgang, Überschwemmung, Übersarung, Erosion, Lawine

— Landesstraße L.S.

● Rutschung, Hangmure

● Sonstiges: Windwurf, Setzung, Rissbildung o.Ä.

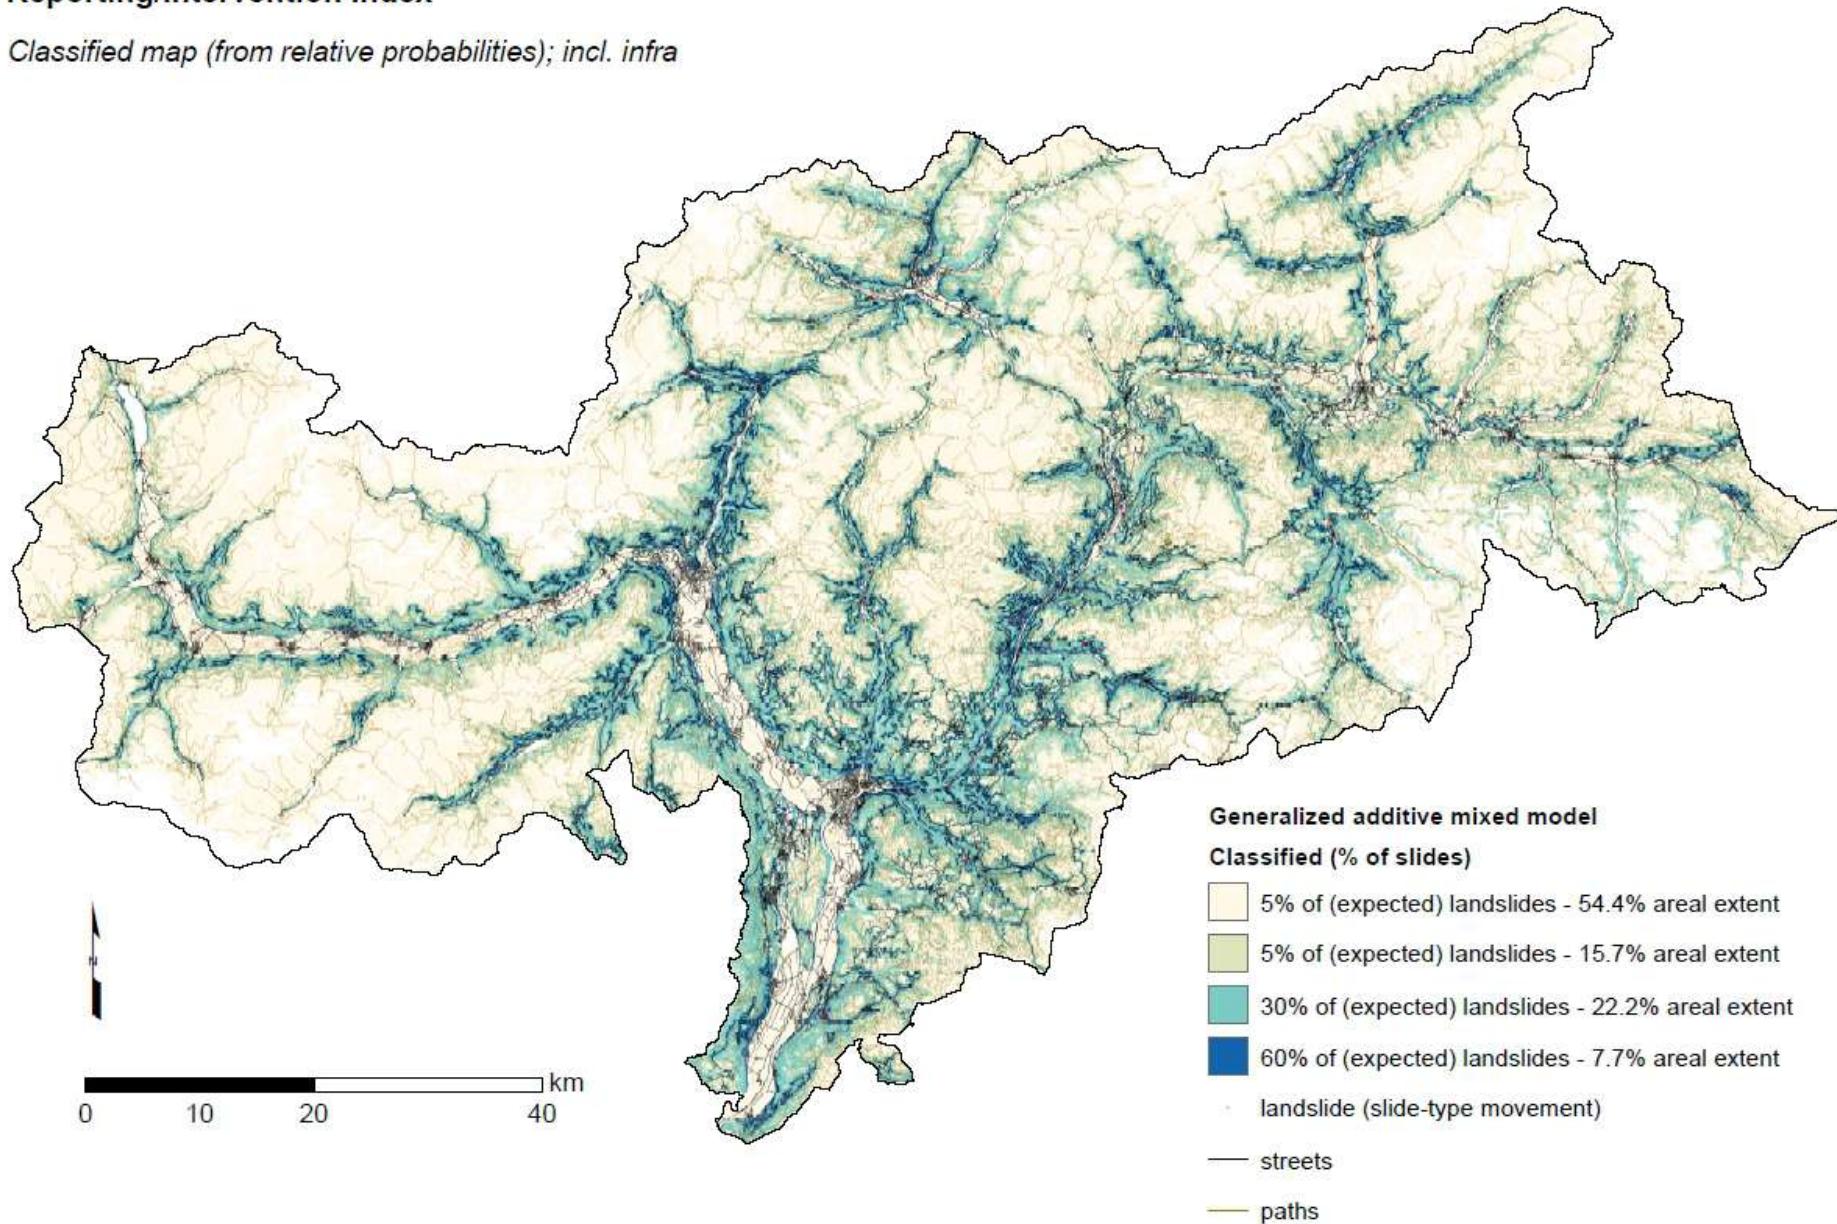
Reporting/Intervention Index

Classified map (from relative probabilities); incl. infra

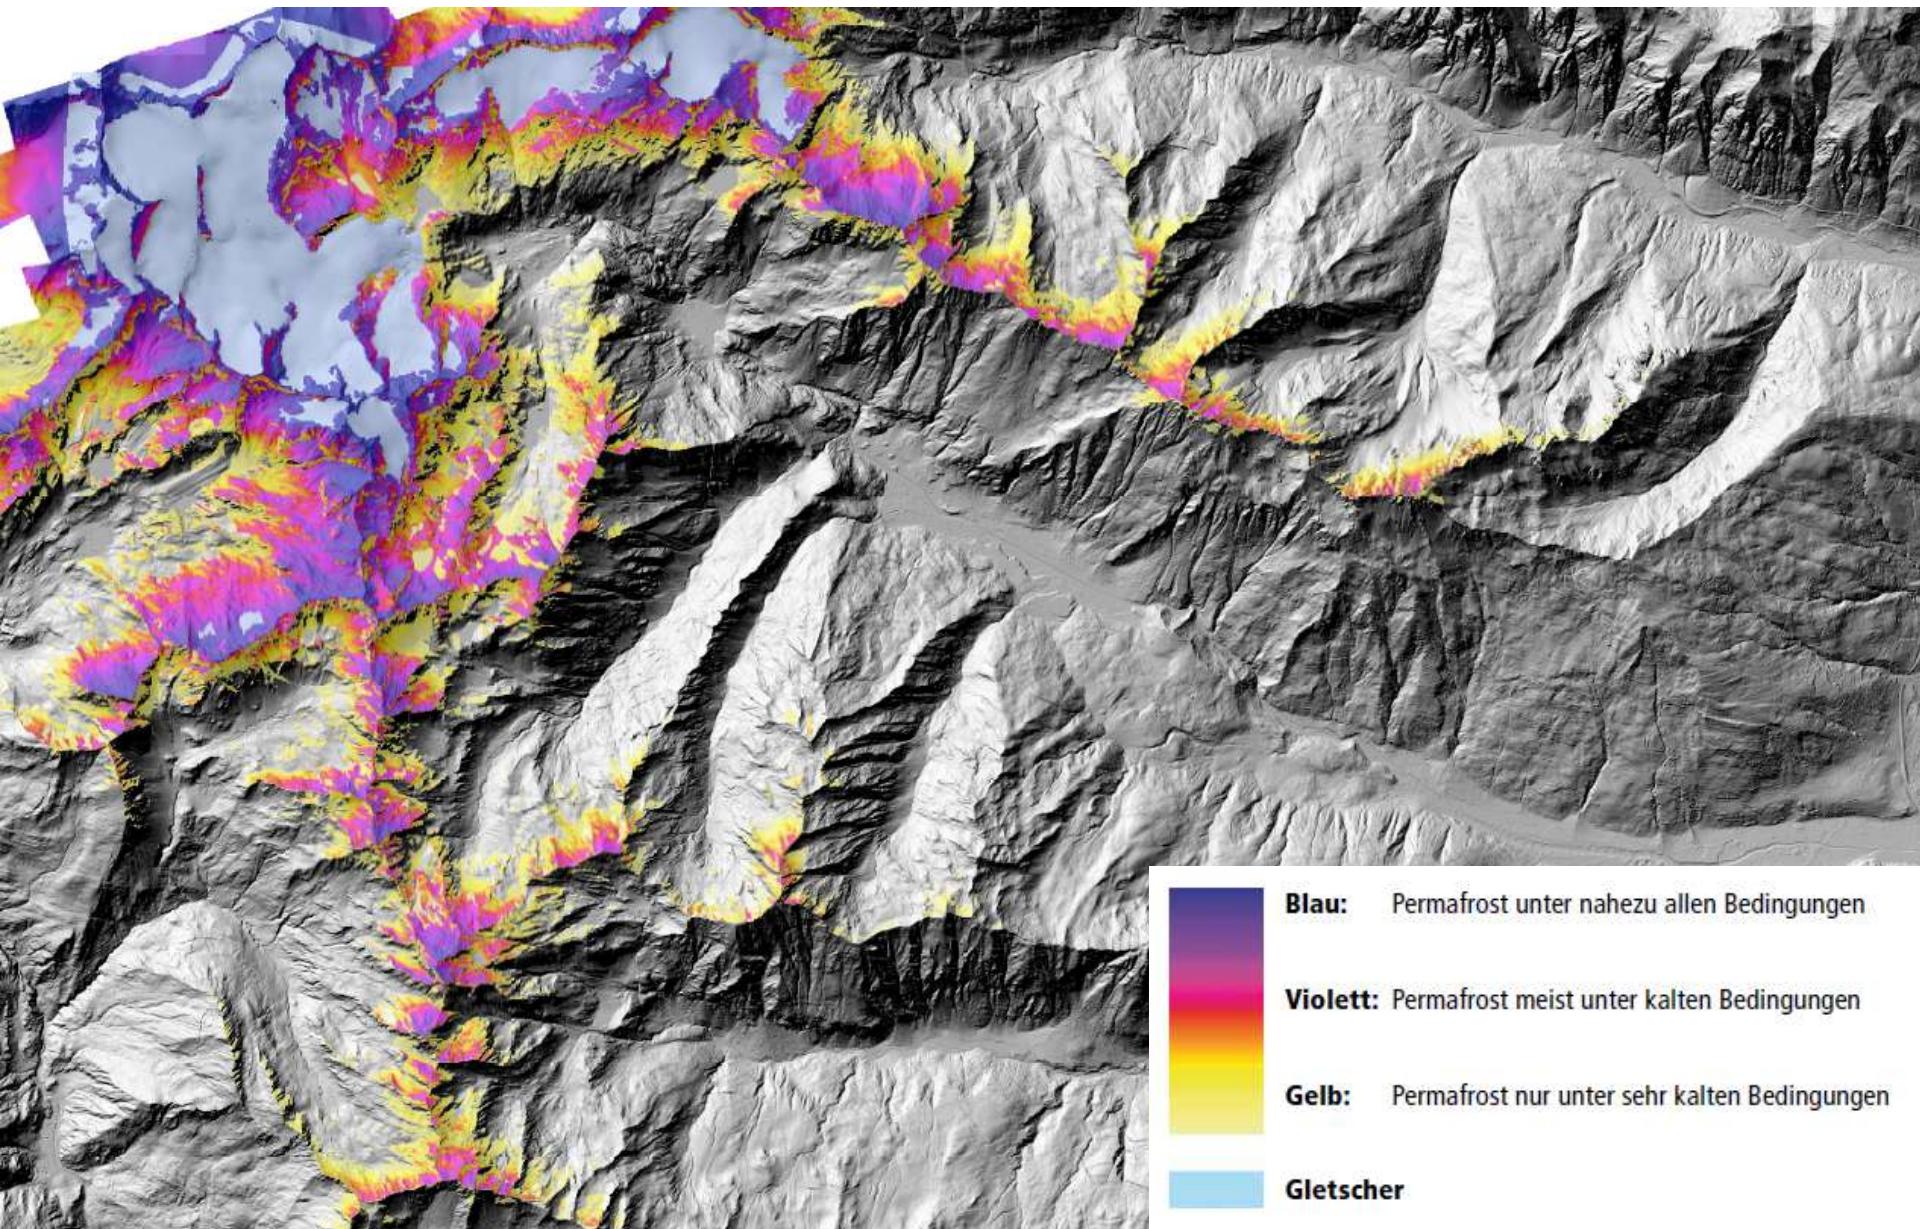
Die Karte der Permafrostverbreitung

Mappa dell'estensione del permafrost

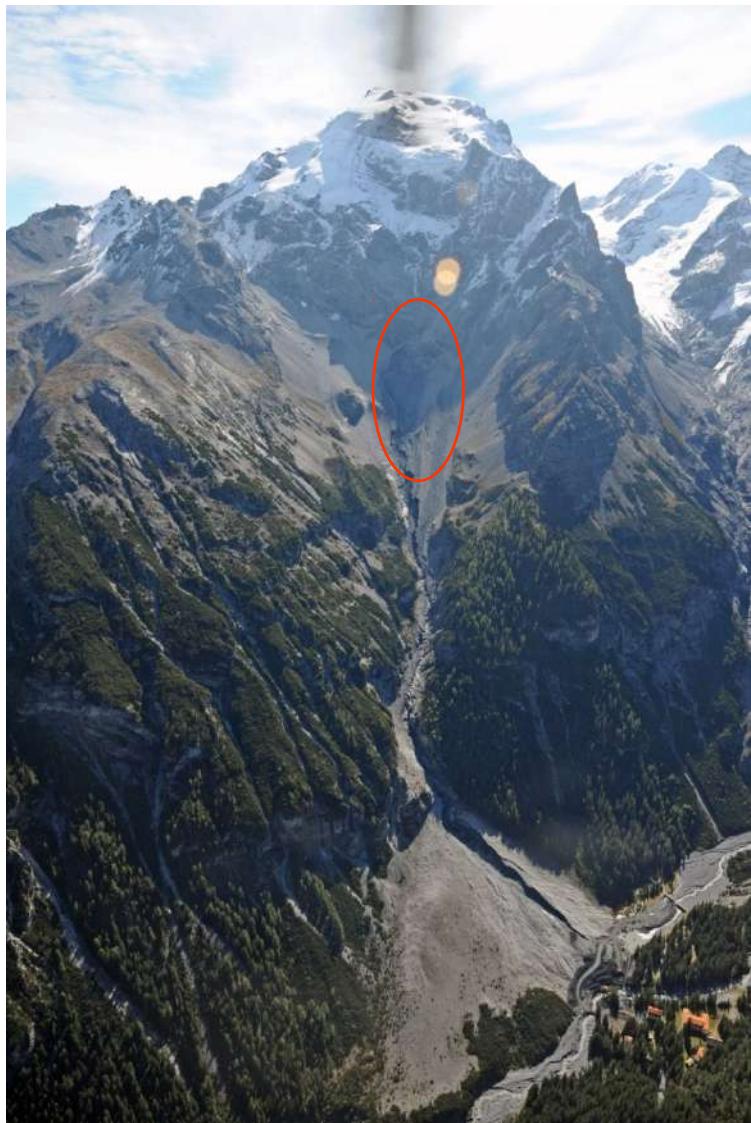
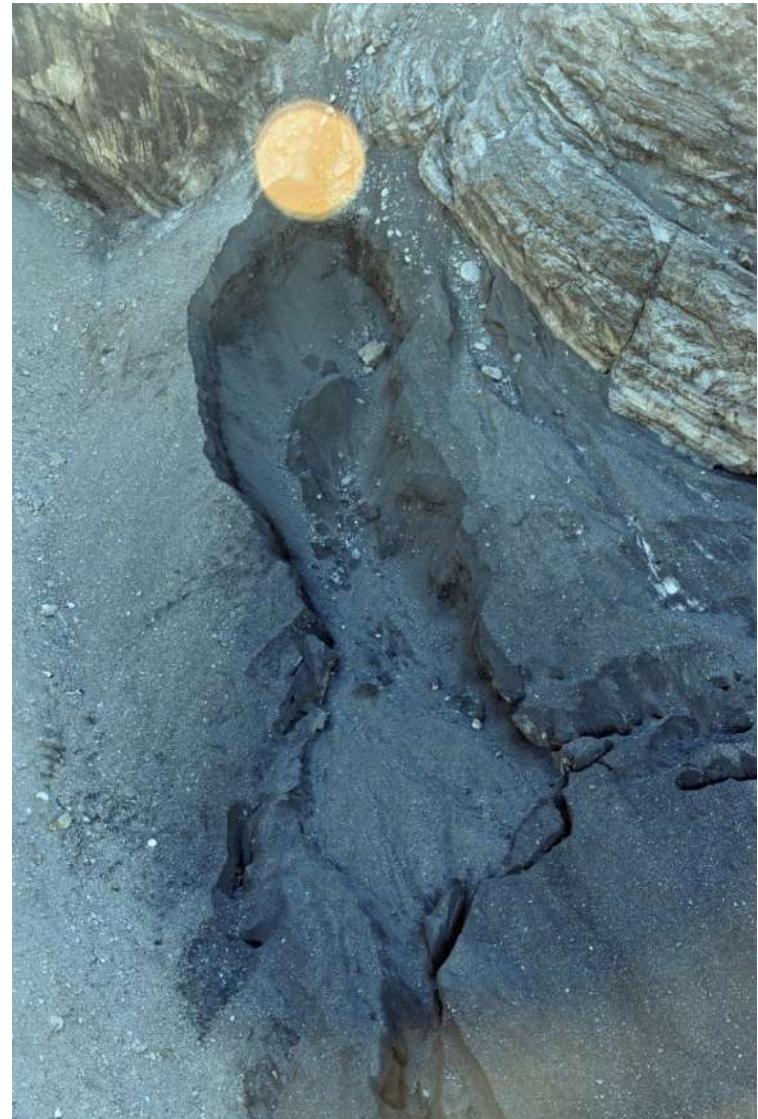
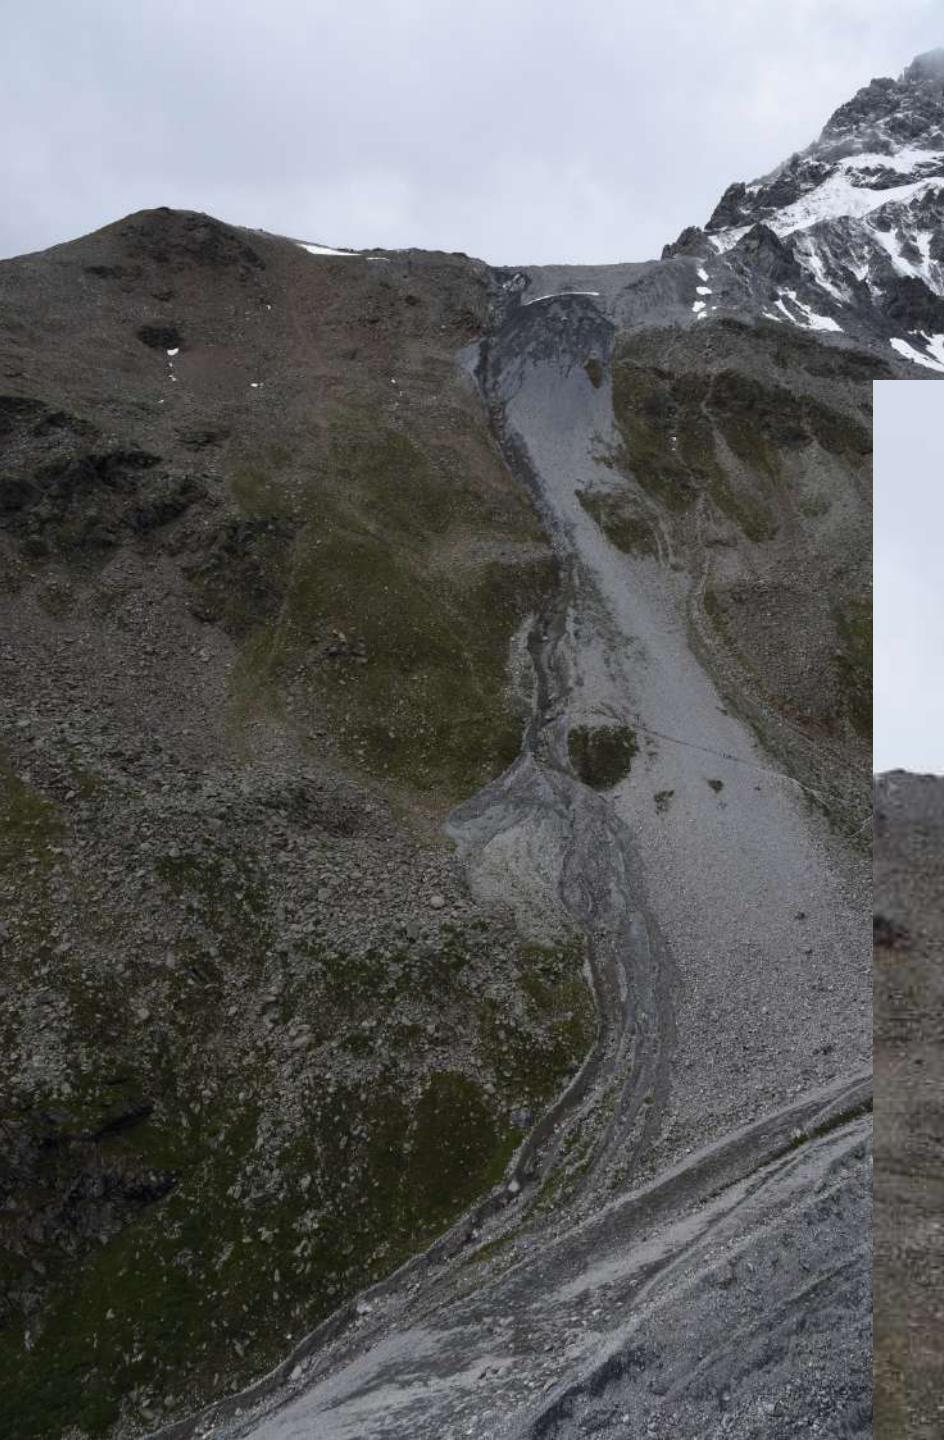
Murgang in Trafoi nach Unwettern am 25. August 2012

Colata di detrito a Trafoi in seguito a forti rovesci del 25 agosto 2012

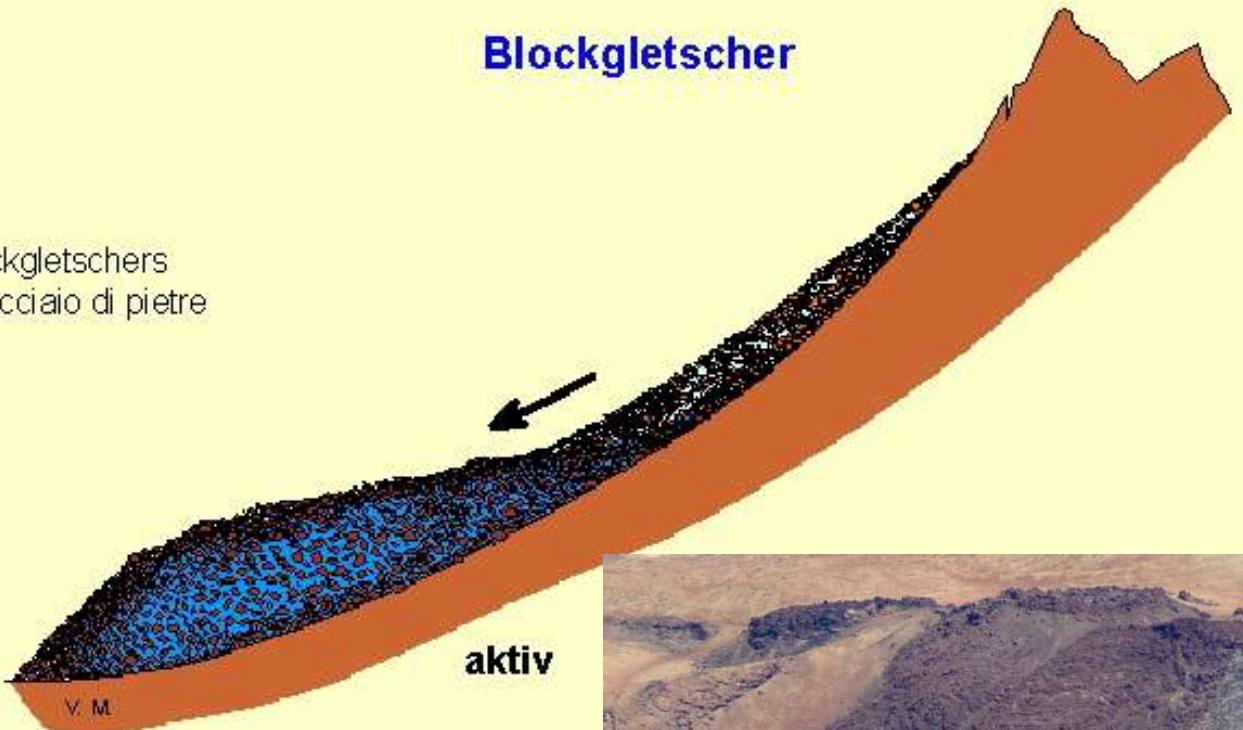
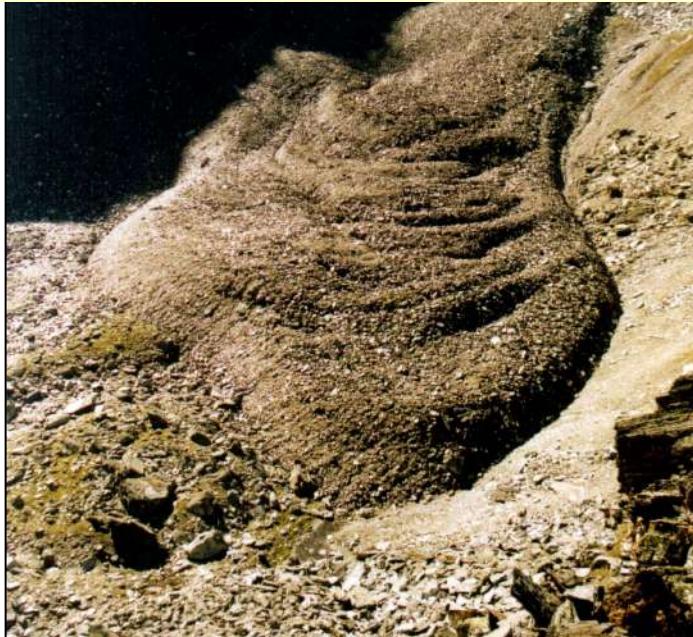
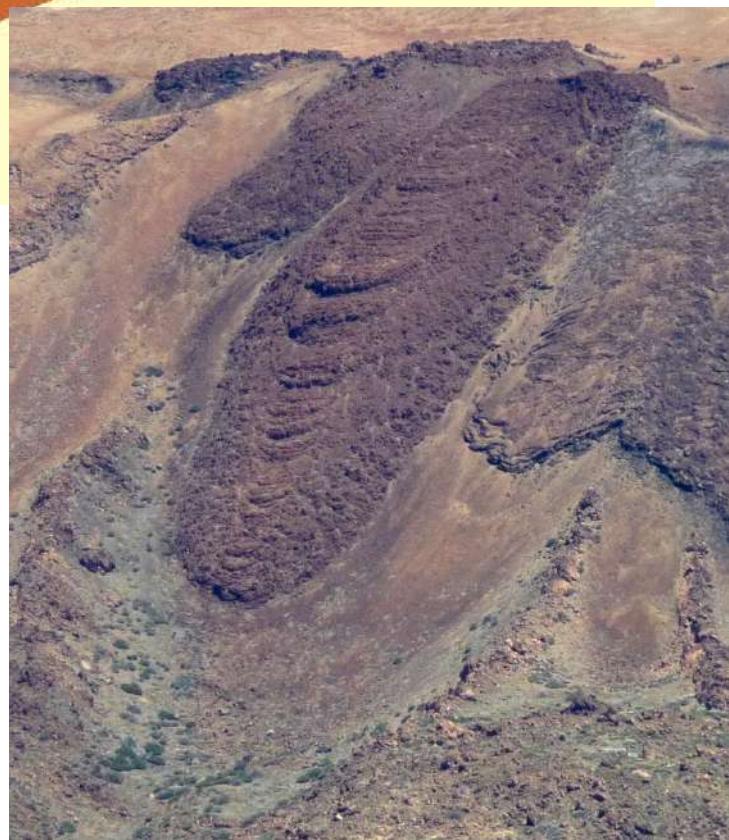
Blockgletscher

Hangschutt
detrito di versante

große Blöcke des Blockgletschers
grandi blocchi del ghiacciaio di pietre

Schnee
neve

Eis
ghiaccio

Untergrund
substrato

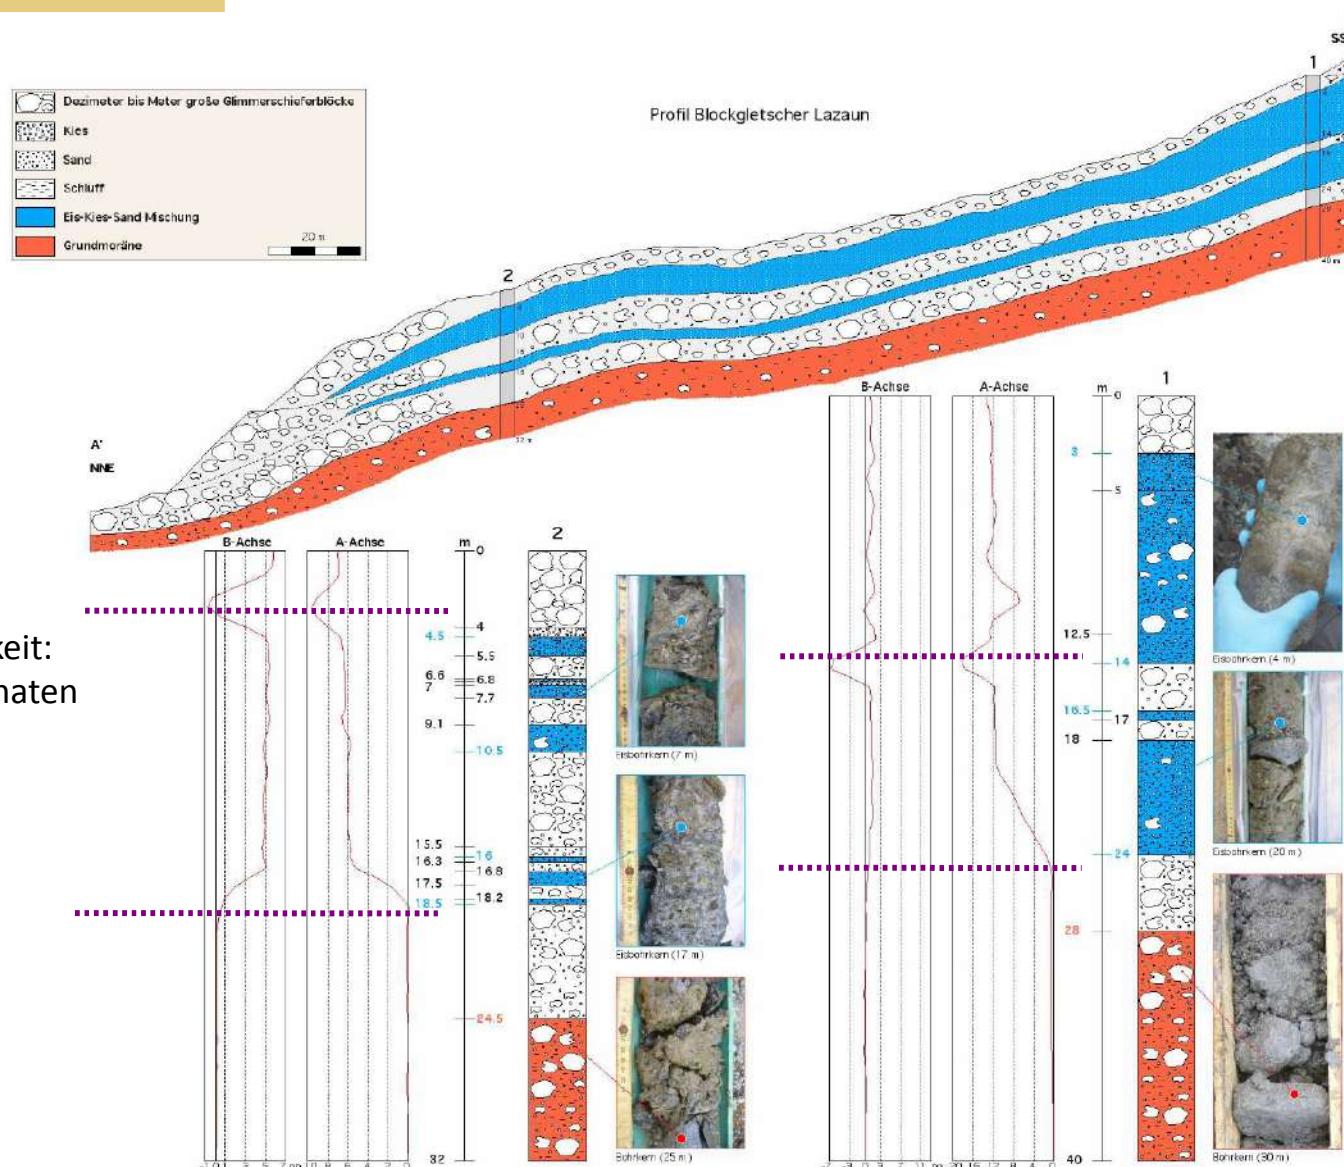
Blockgletscher Lazaun: Untersuchungen im Blockgletschereis (Bohrloch)

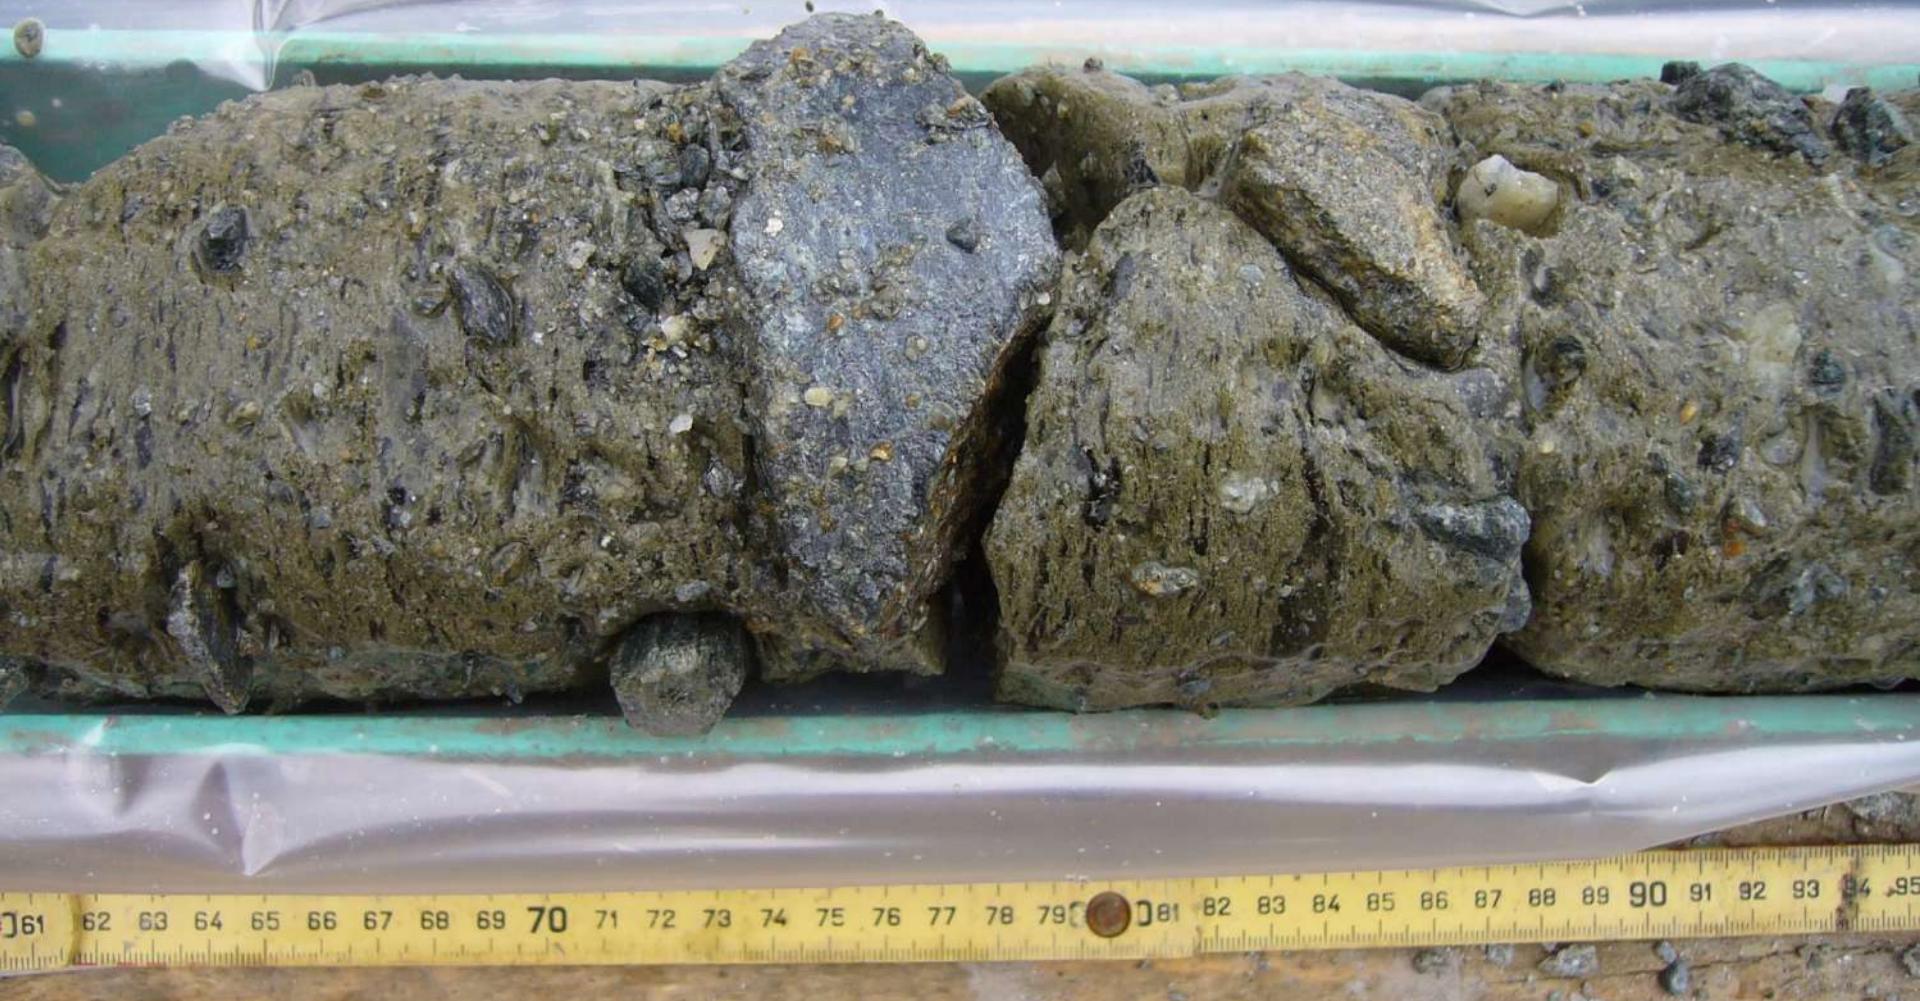
Eiskern aus dem Blockgletscher Lazaun, Schnals
Carota di ghiaccio del rock glacier di Lazaun, Senales

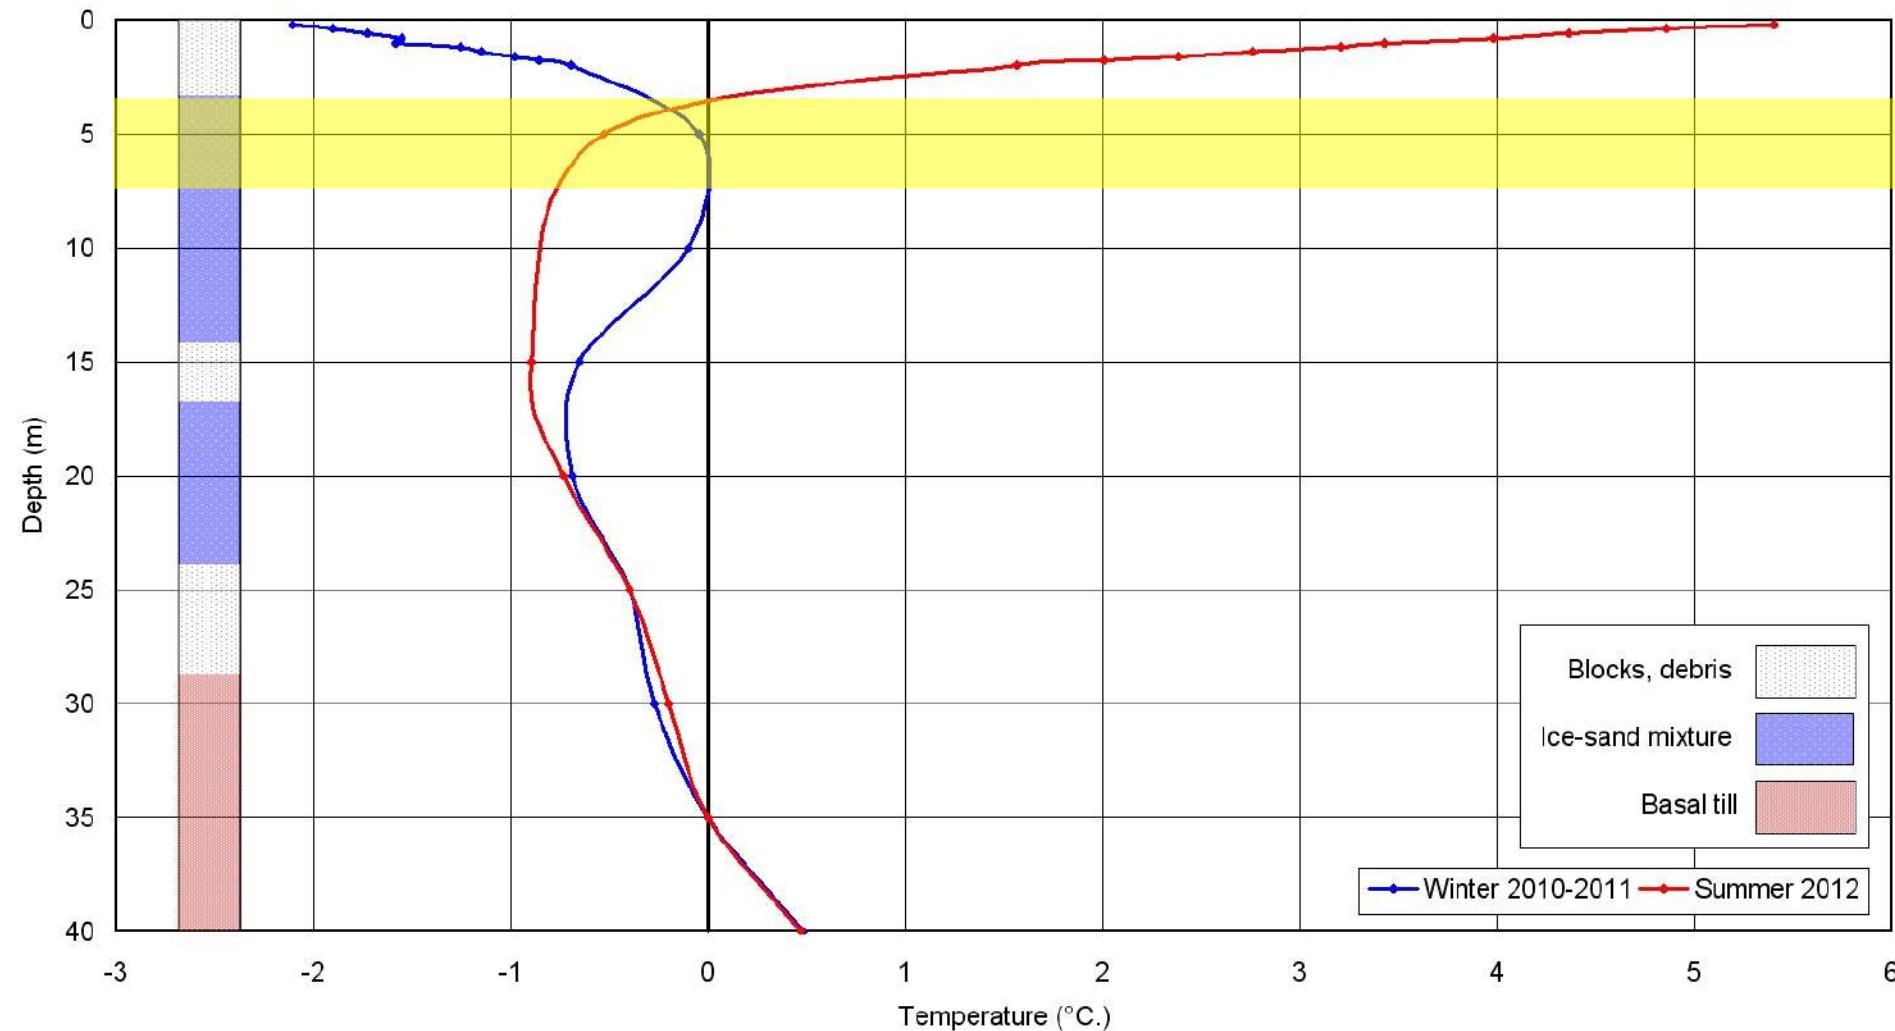
Temperaturlog Lazaun 1

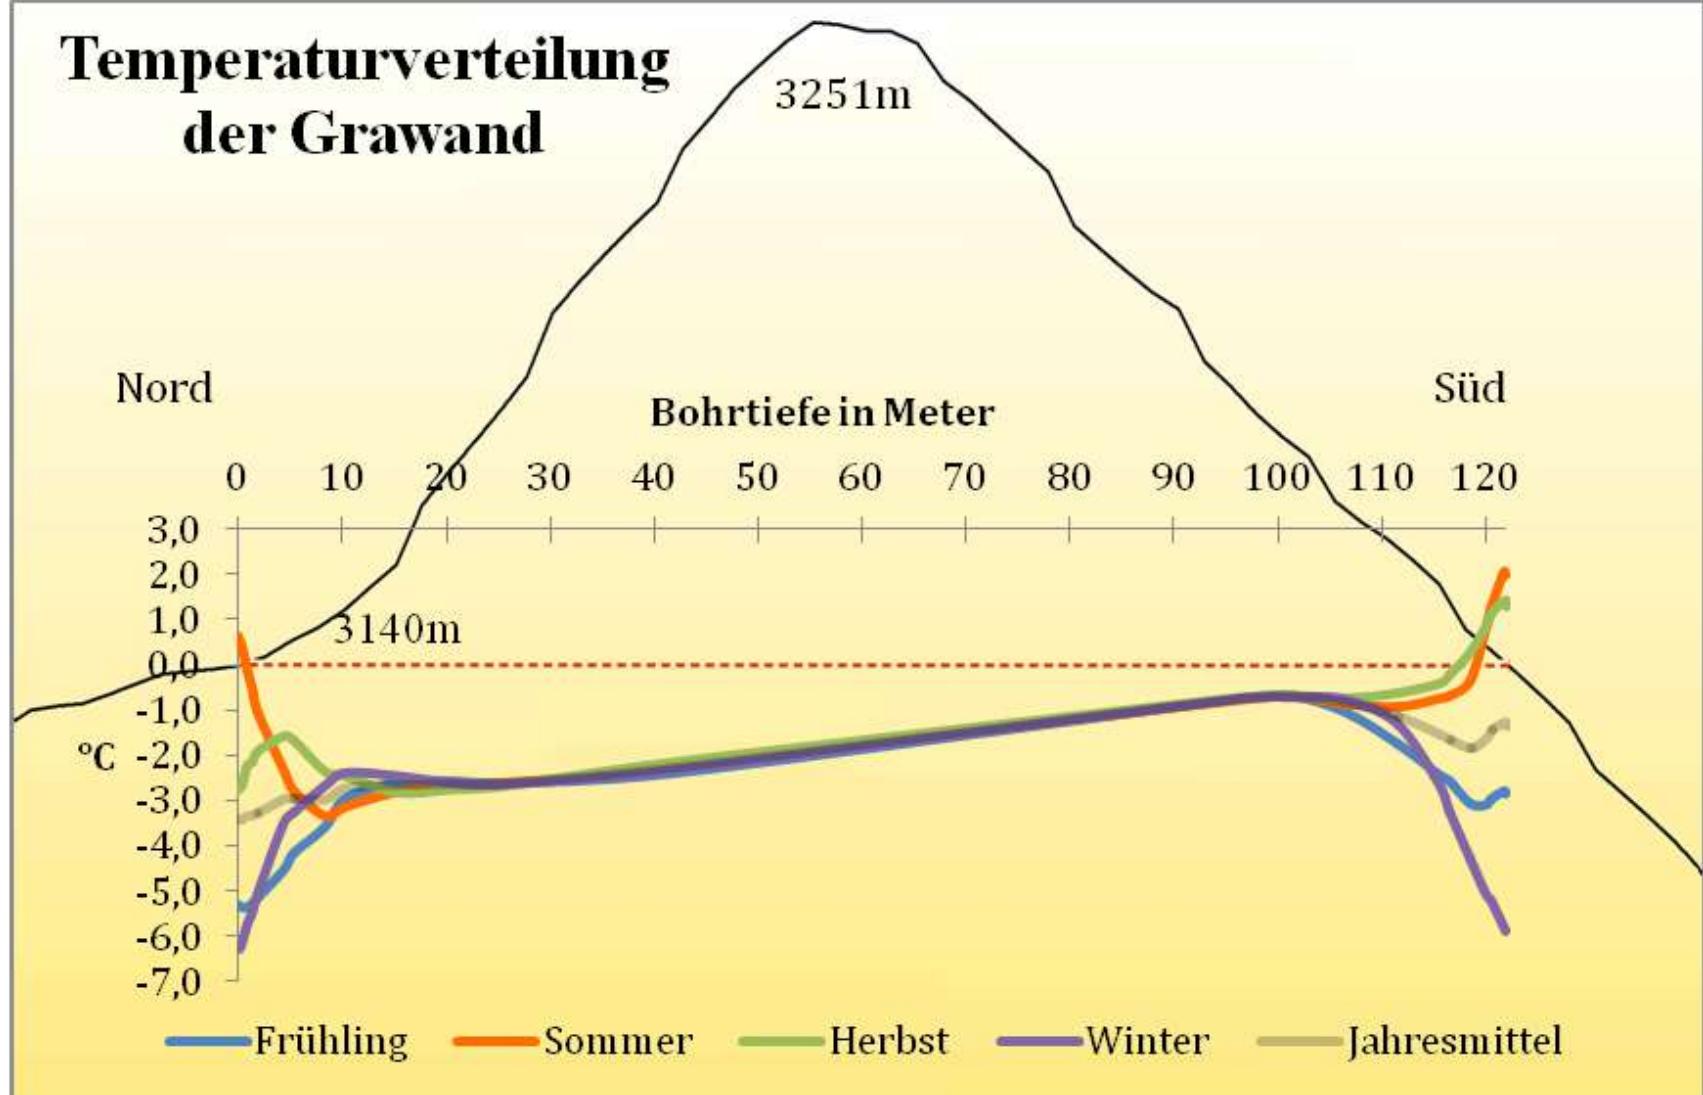
Grawand: Temperatura in roccia sulla cresta dello spartiacque tra la Val Senales e la Valle dell'Ötztal (foro orizontale)

Temperature medie delle stagioni

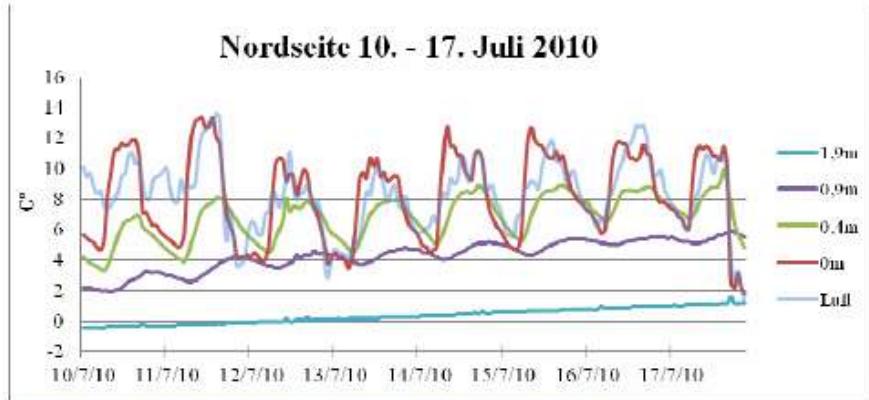
7.2.1. Tagesgang Nordseite

Abbildung 18: Temperaturverlauf an der Nordseite zwischen 10. Und 17. Juli 2010

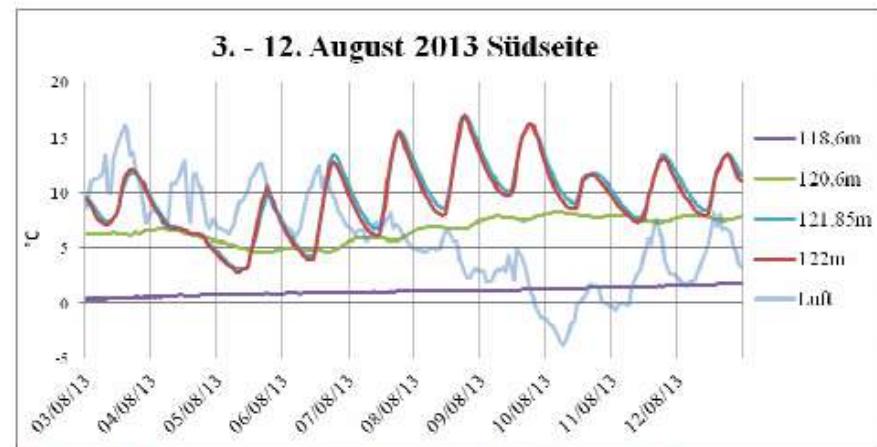
Abbildung 19: Temperaturverlauf an der Südseite zwischen 03. Und 12. August 2013

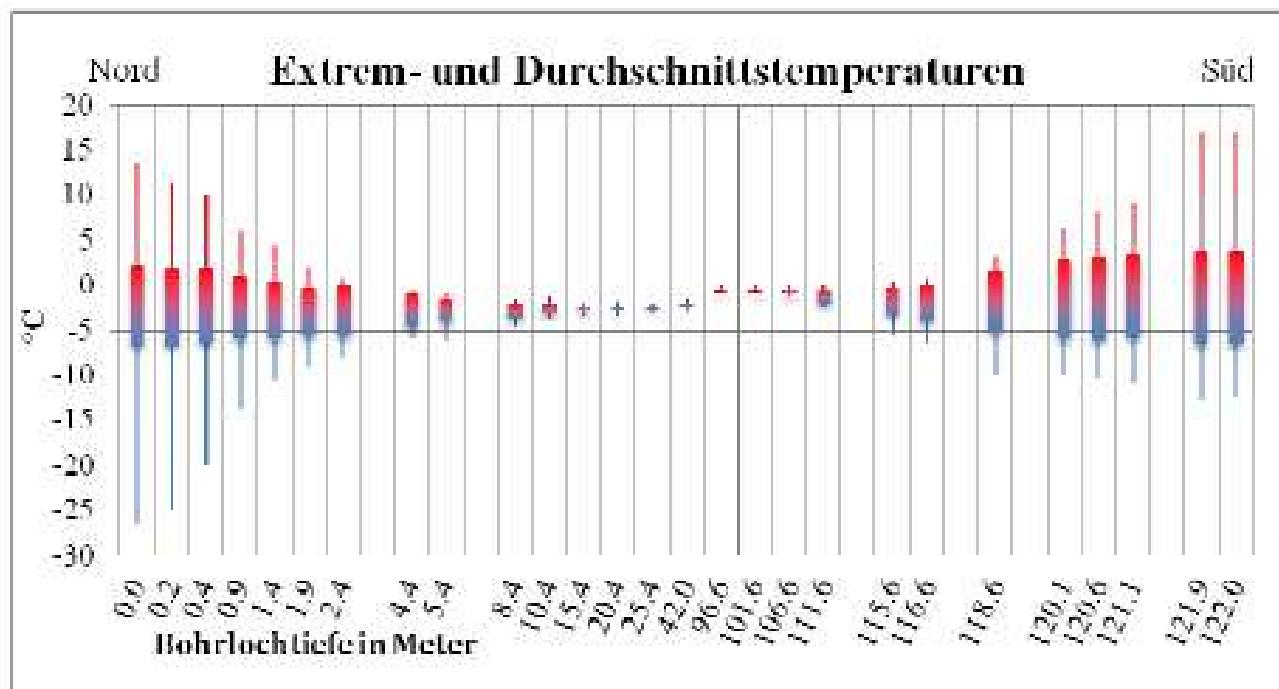
Abbildung 21: Umfang der Extremtemperaturen (dünner Balken) und durchschnittlichen monatlichen Werte (dicker Balken) –
