Cambiamento climatico: gli effetti sull'ambiente naturale in Alto Adige dal punto di vista idrogeologico

Volkmar Mair

Klimawandel: Die Auswirkungen auf die Umwelt in Südtirol aus hydrogeologischer Sicht

Bolzano - Bozen, 22/01/2020

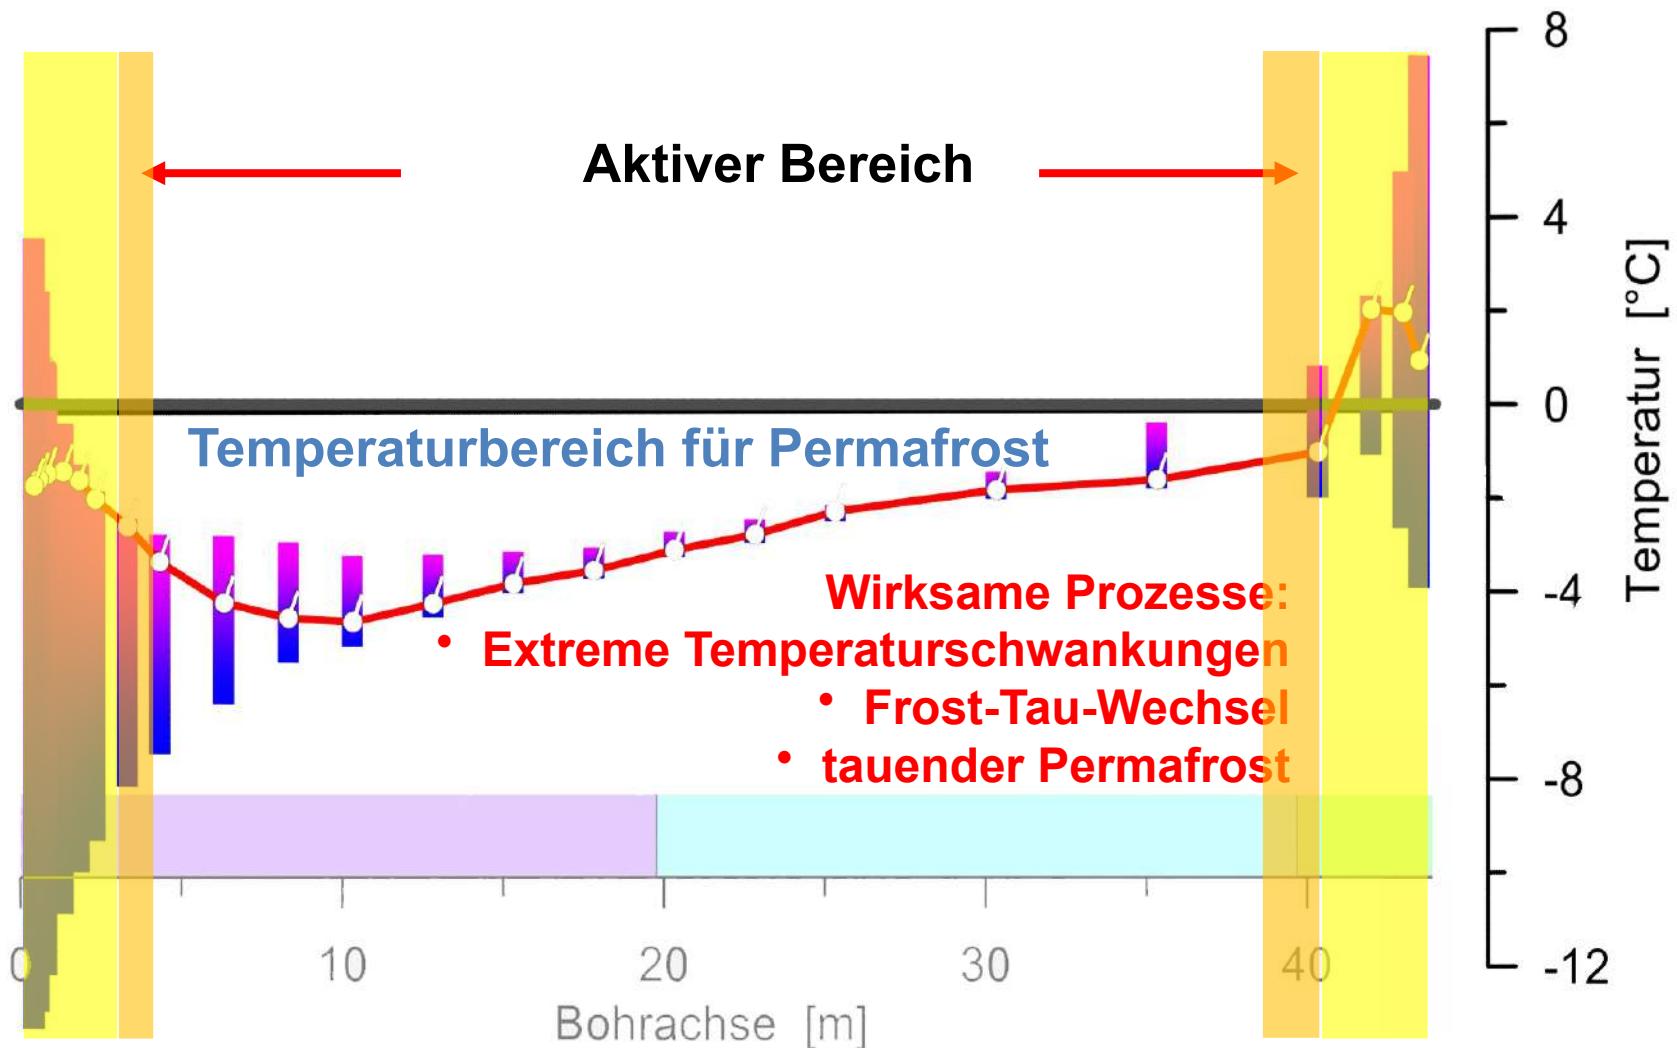
Modell Grawand: es erlaubt die Bestimmung und Messung der aktiven und daher für Bergstürze und Steinschlag relevanten Bereiche

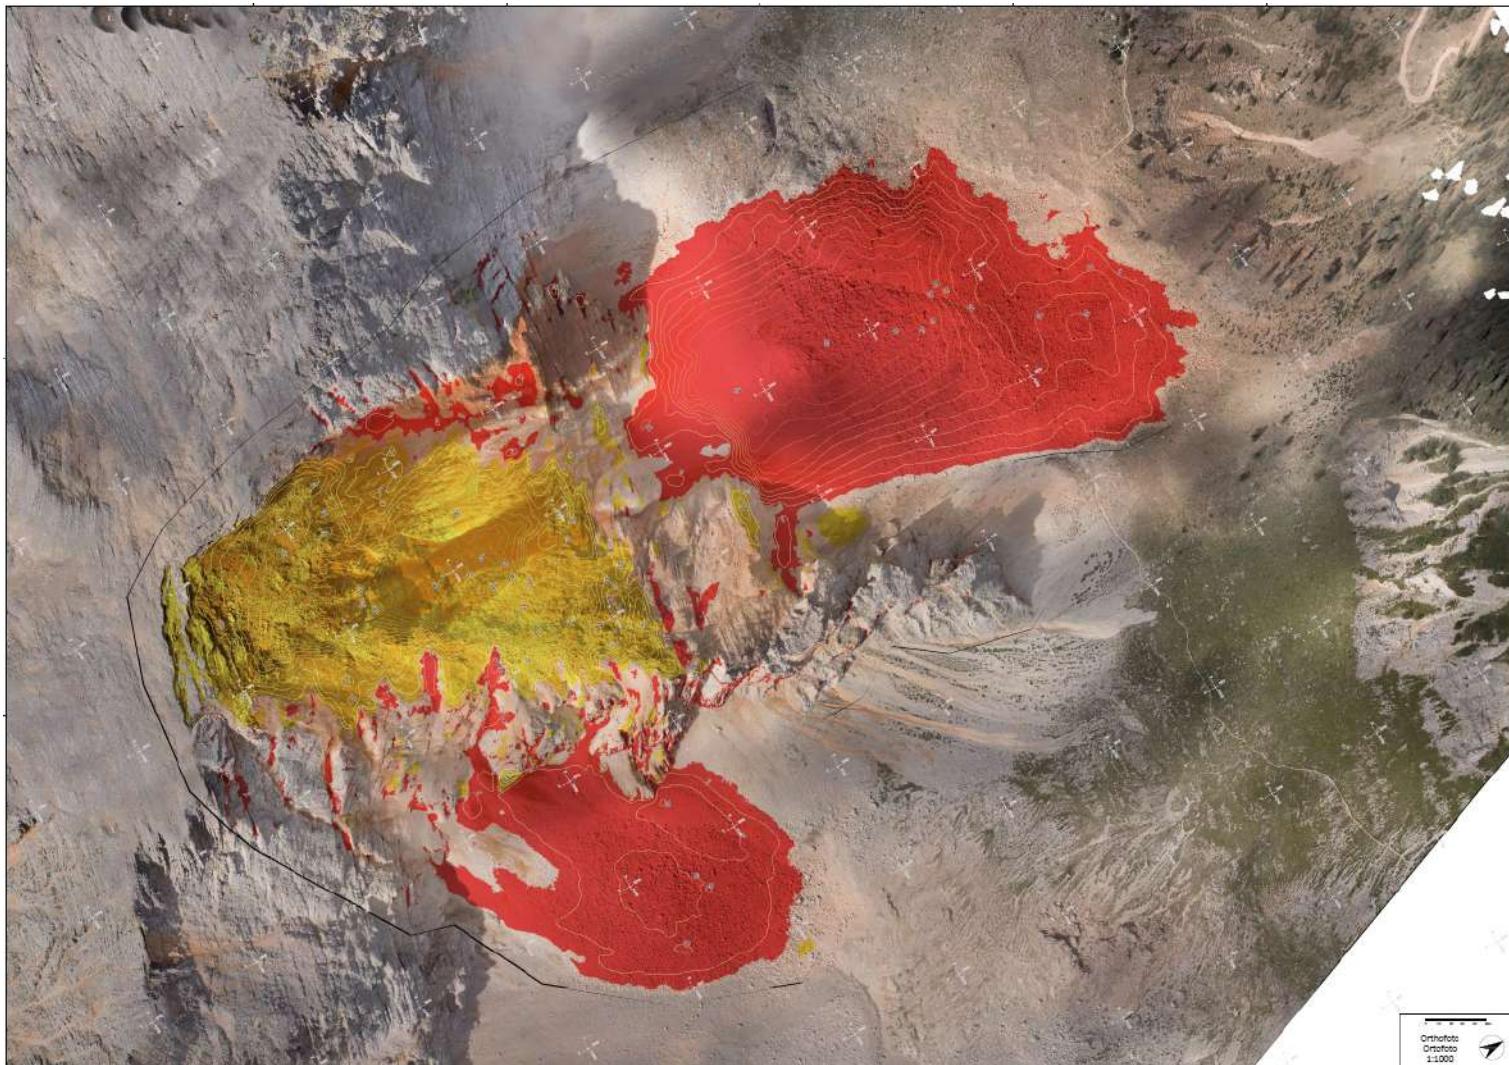
Hohe Gaisl - Croda rossa: movement monitoring and analysis with orthophotogrammetry

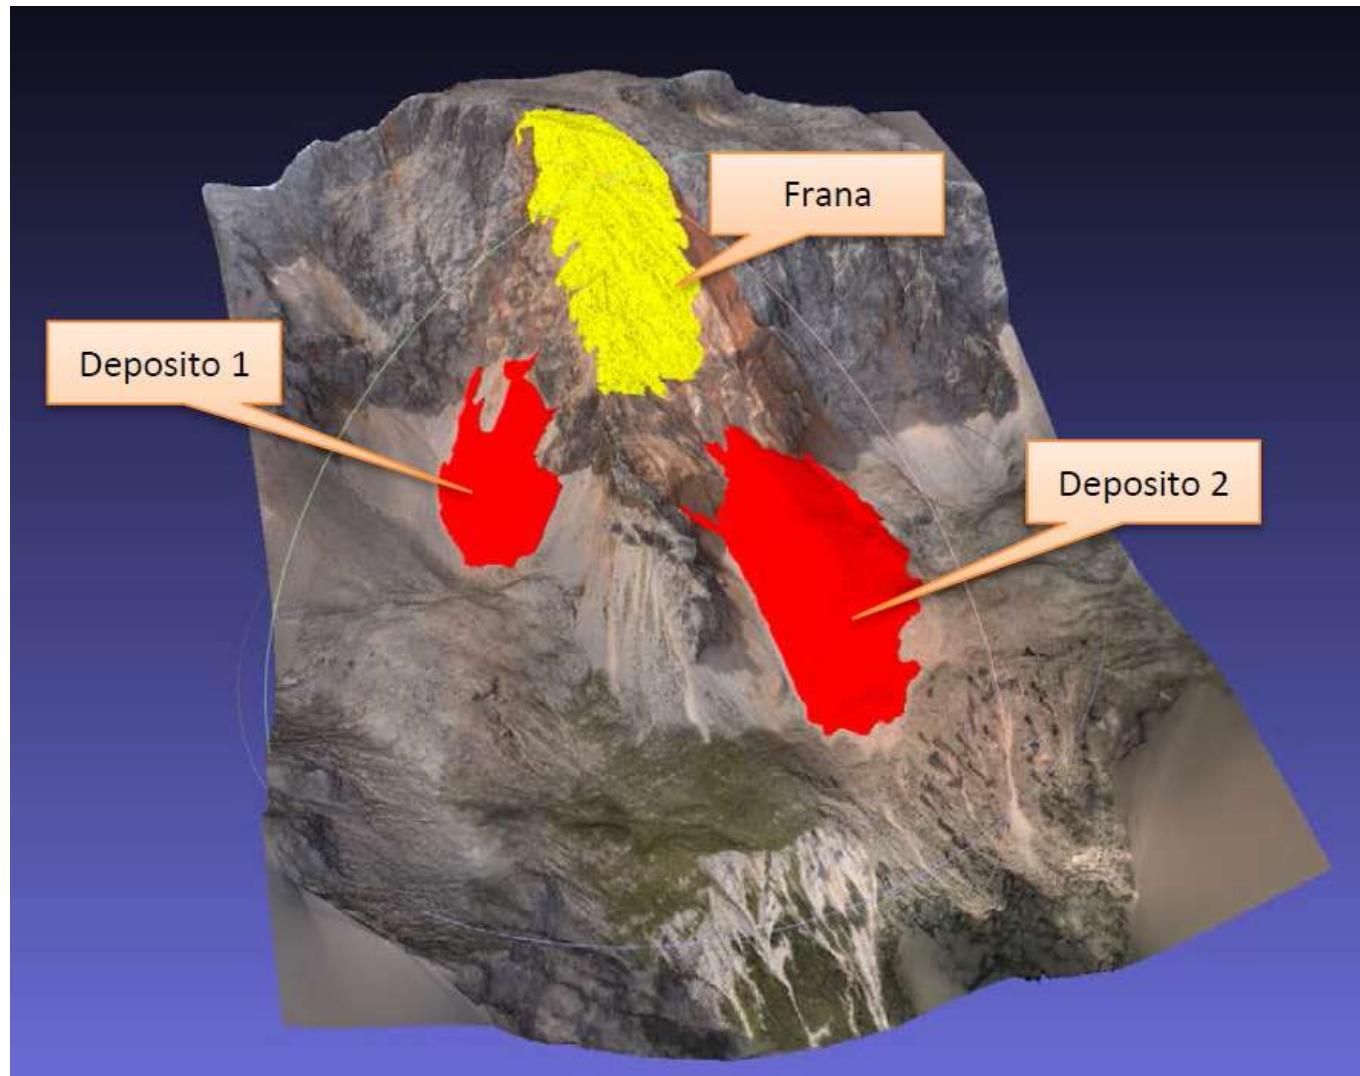
Croda rossa: movement monitoring and analysis with orthophotogrammetry
